Vas Vent
 Zabalj

Objekat:
 Ventilator 9/1 pre

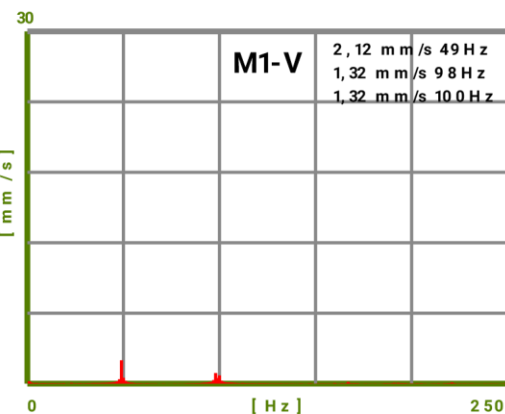
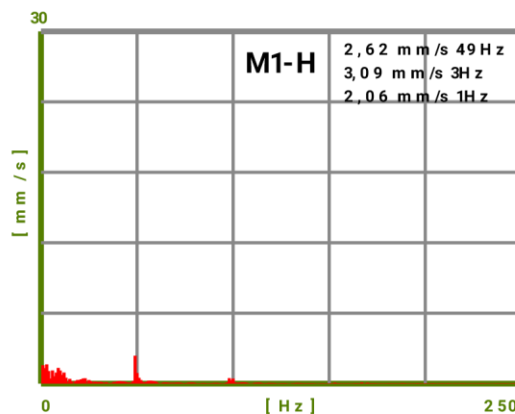
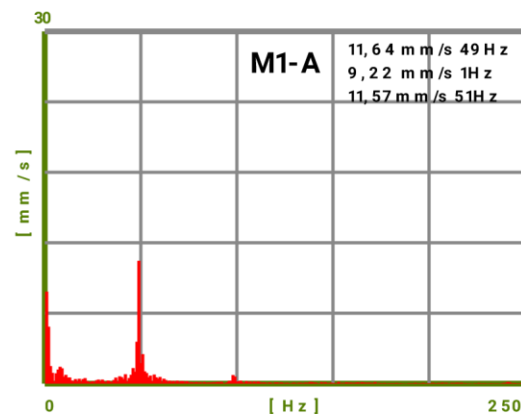
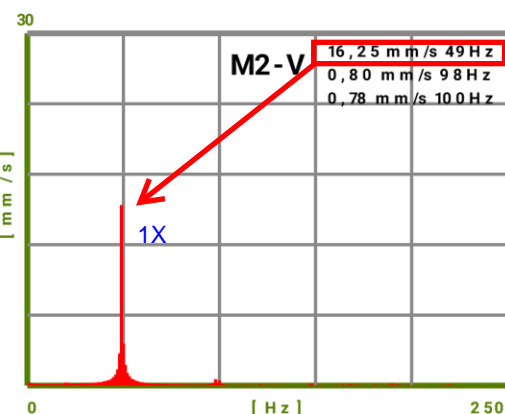
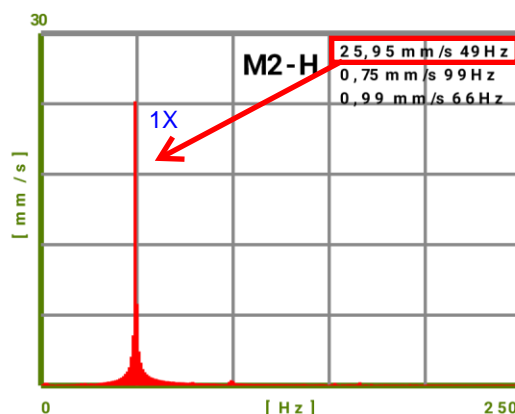
Zaključak: Na osnovu FFT analize detektovan je izražen prvi pik na broju obrtaja mašine (49 Hz, 2950 rpm) koji je posledica neuravnoteženosti. Preporuka je izbalansirati radno kolo.

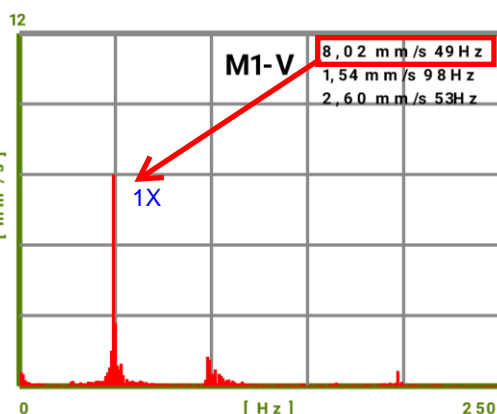
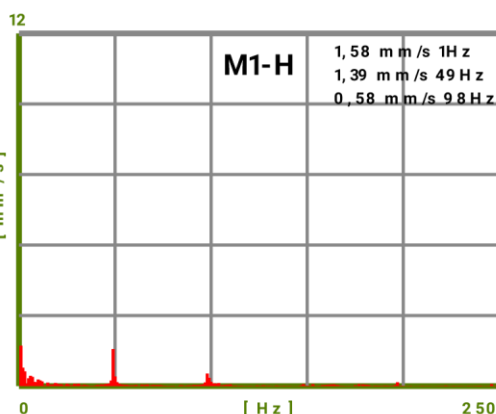
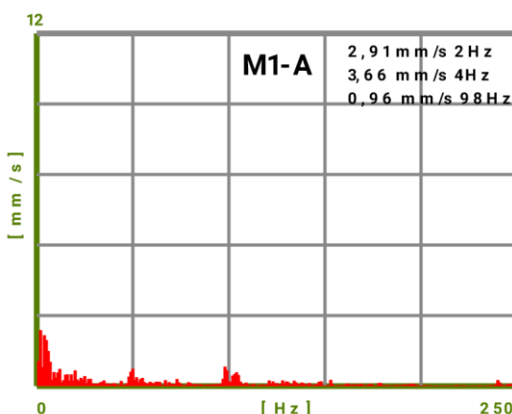
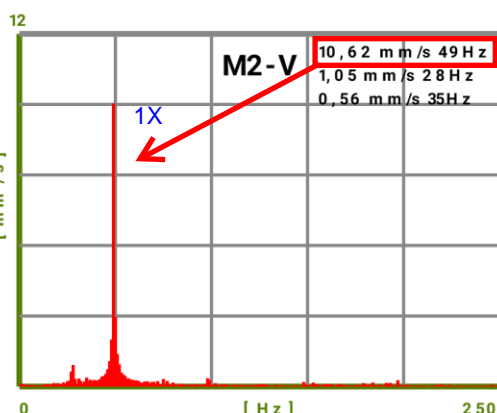
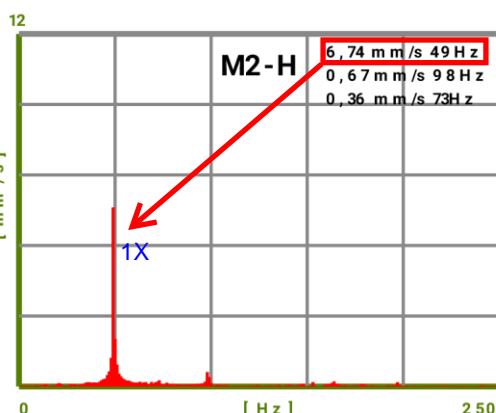
Zaključak: Na osnovu FFT analize detektovan je izražen prvi pik na broju obrtaja mašine (49 Hz, 2950 rpm) koji je posledica neuravnoteženosti. Preporuka je izbalansirati radno kolo. **Napomena:** merenje je izvršeno nakon uklanjanja postojećih tegova.

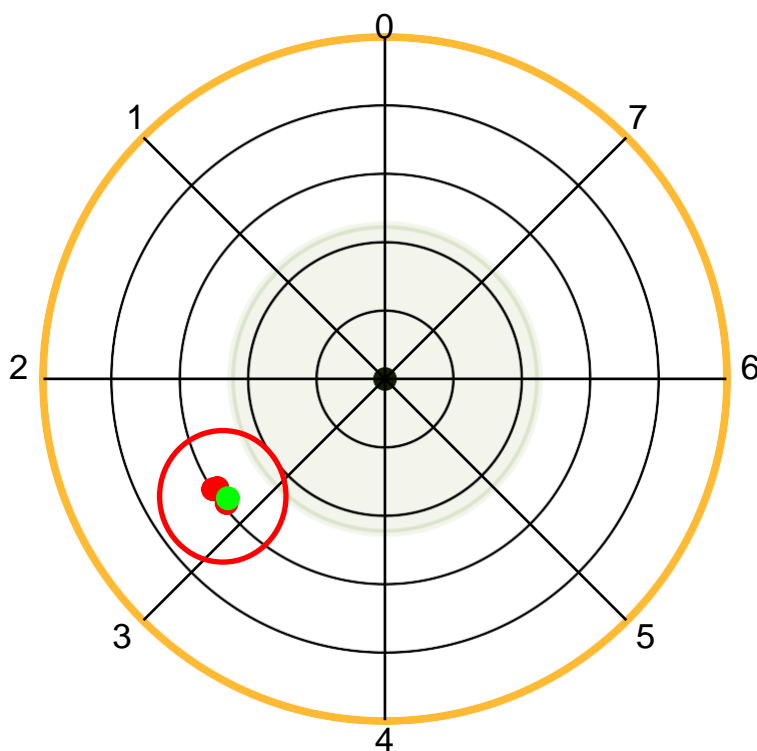
Objekat:
Ventilator 9/1
stabilnost

Zaključak: U ovom izveštaju je marena stabilnost mašine (potencijalna rezonanca), na osnovu merenja, utvrđeno je da mašina stabilna i da nema potencijalne rezonance.

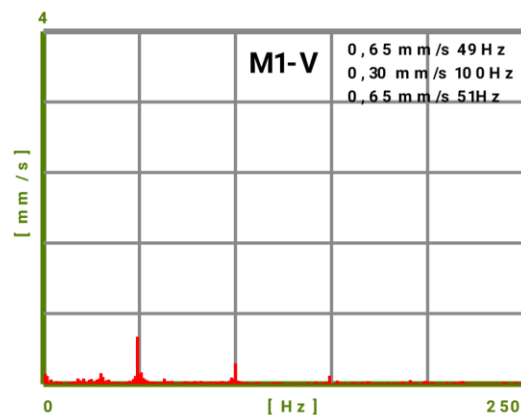
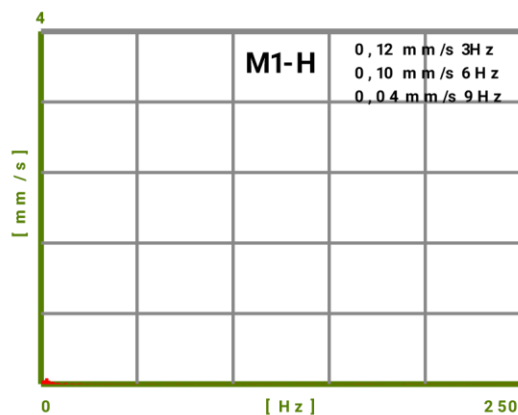
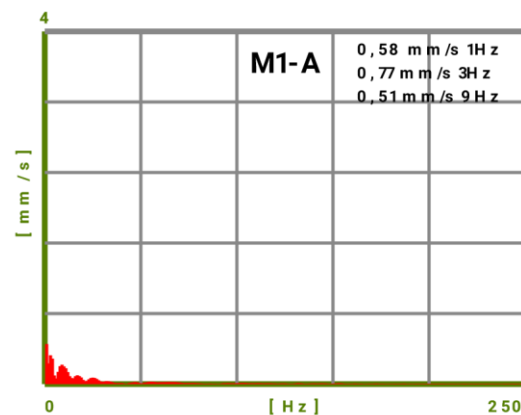
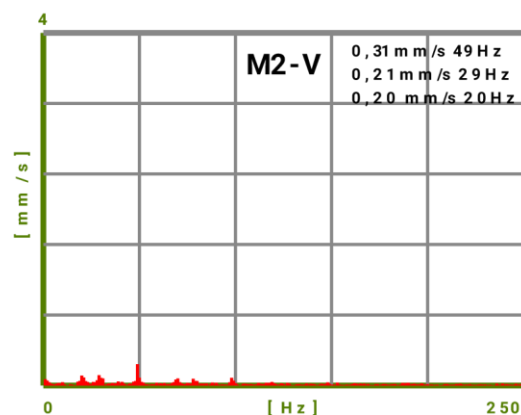
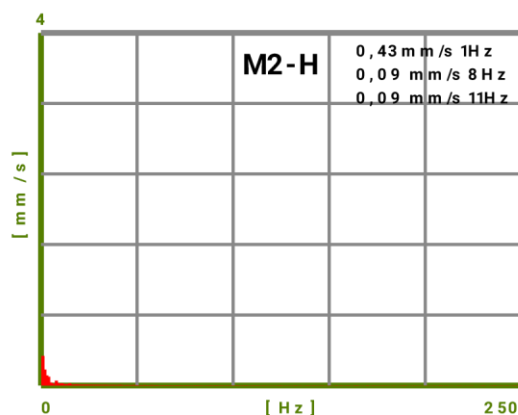
Zaključak: Na osnovu FFT analize detektovan je nivo vibracija koji se nalazi u dozvoljenim granicama.
