Vas Vent
 Zabalj

Objekat:
 Ventilator 9/1 pre

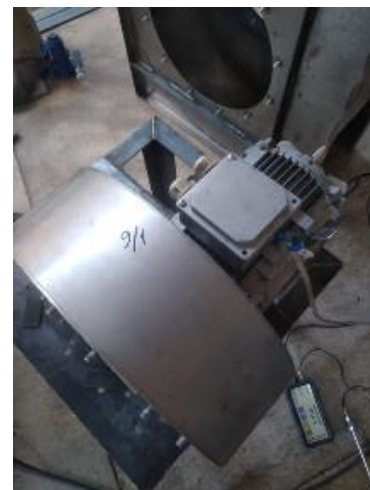
Zaključak: Na osnovu FFT analize detektovan je izražen prvi pik na broju obrtaja mašine (49 Hz, 2950 rpm) koji je posledica neuravnoteženosti. Preporuka je izbalansirati radno kolo.

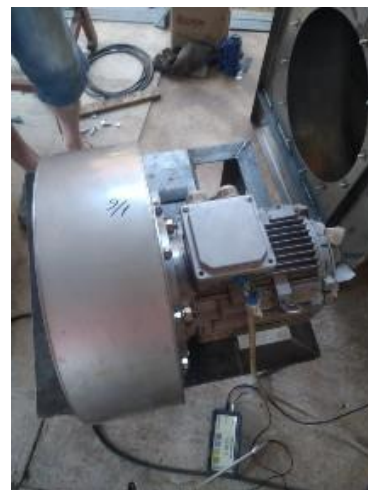
Objekat:
 Ventilator 9/1 pre bez
 tegova

Zaključak: Na osnovu FFT analize detektovan je izražen prvi pik na broju obrtaja mašine (49 Hz, 2950 rpm) koji je posledica neuravnoteženosti. Preporuka je izbalansirati radno kolo. **Napomena:** merenje je izvršeno nakon uklanjanja postojećih tegova.

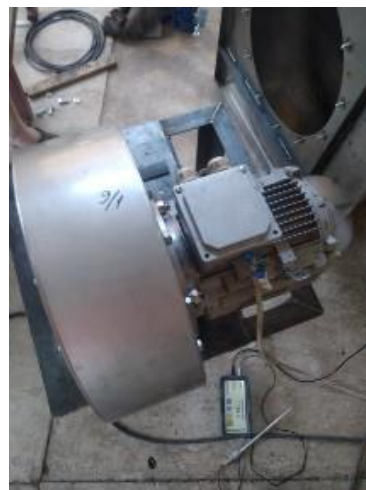
Objekat:
Ventilator 9/1
stabilnost

Zaključak: U ovom izveštaju je marena stabilnost mašine (potencijalna rezonanca), na osnovu merenja, utvrđeno je da mašina stabilna i da nema potencijalne rezonance.

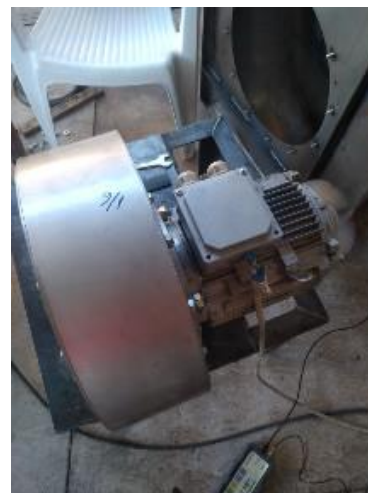
Objekat:
Ventilator 9/1
balansiranje

Zaključak: Ventilator je izbalansiran i doveden u granice dozvoljene za rad.
